דו"ח סקר גזי קרקע סופי תכנית רש/900/א רמת השרון

מוגש בזאת דו"ח סקר גזי קרקע משלים בשטח תכנית רש/900/א רמת השרון עפ"י דרישת המשרד להגנת הסביבה. ההתייחסות בדו"ח זה, היא לשני סבבי הסקרים בכפיפה אחת – כלומר קידוחי SG1 – SG36 שני סבבי הקידוח קיבלו התייחסות מחודשת ומיפוי, כמו כן התווספו נתונים מקידוחים פרטיים נוספים.

05/2014
מהדורה 2

עורך הדו"ח: דני מאיר - יועץ סביבתי .

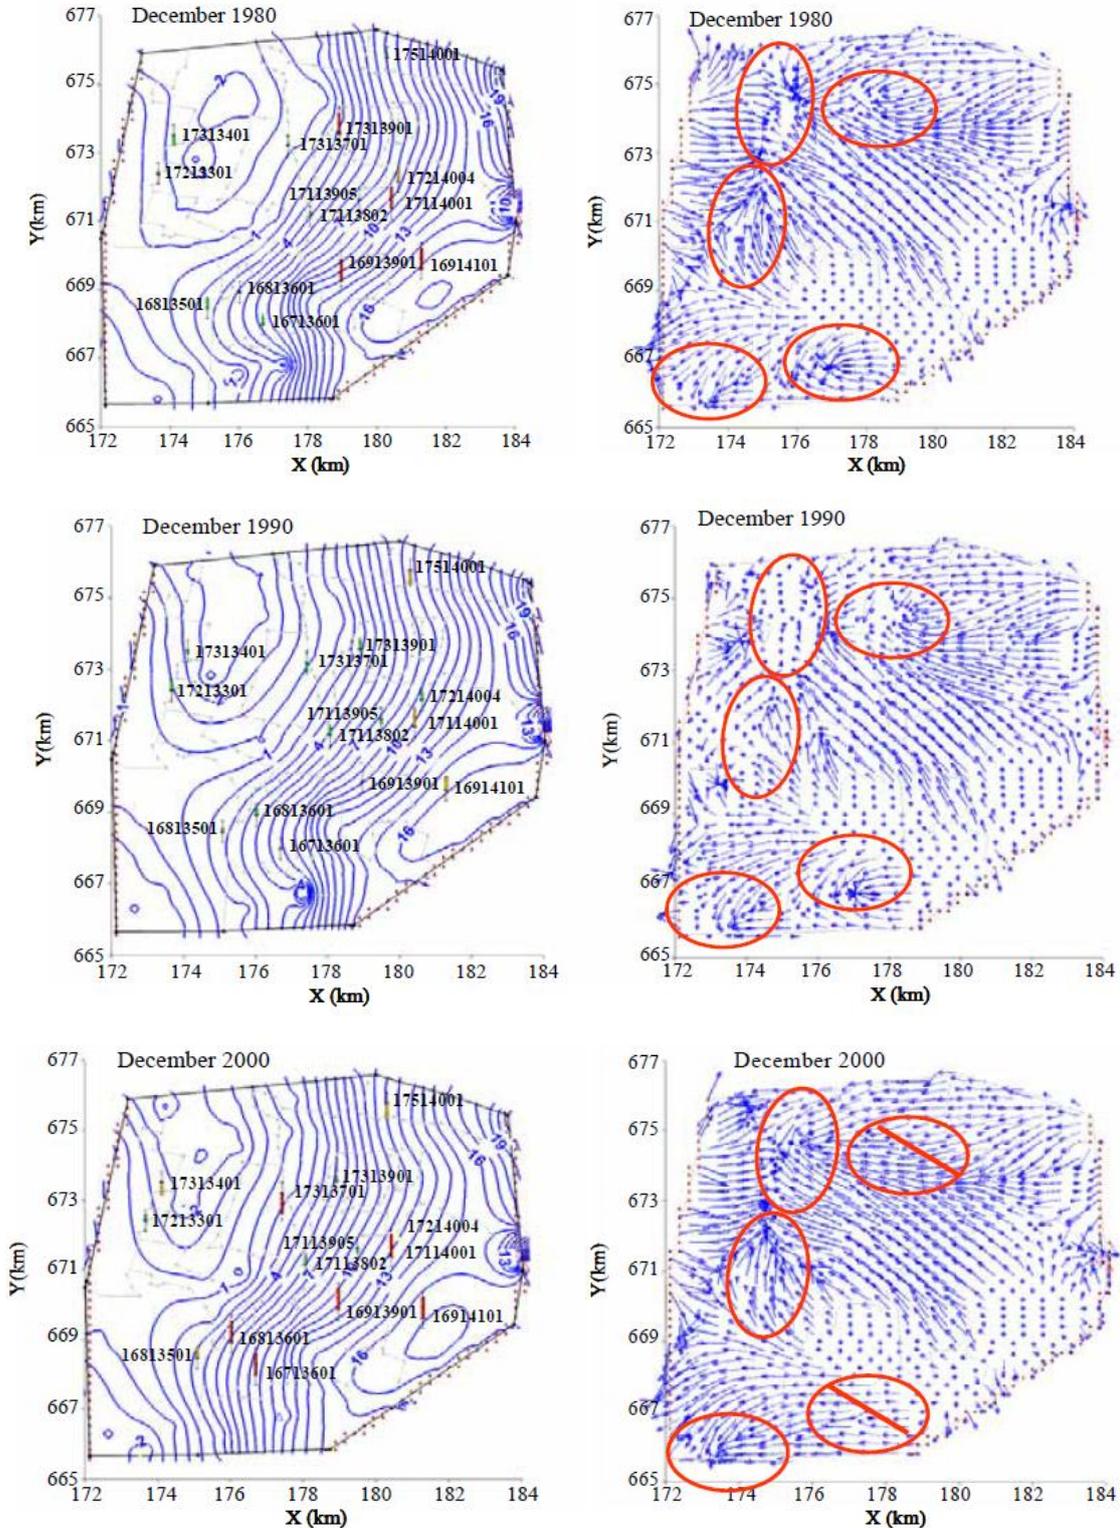
תרשים מספר 3: דגם זרימת מי התהום באזור התוכנית:

3.5. דגם הזרימה (תרשים מס' 3) מדגים את ההשתנות העתית של כיווני הזרימה עם הזמן. השתנות זו מחזקת את הצורך בבדיקות חוזרות כל מס' שנים של גזי הקרקע הנפלטים מתהליכי פירוק הזיהום ממי התהום.

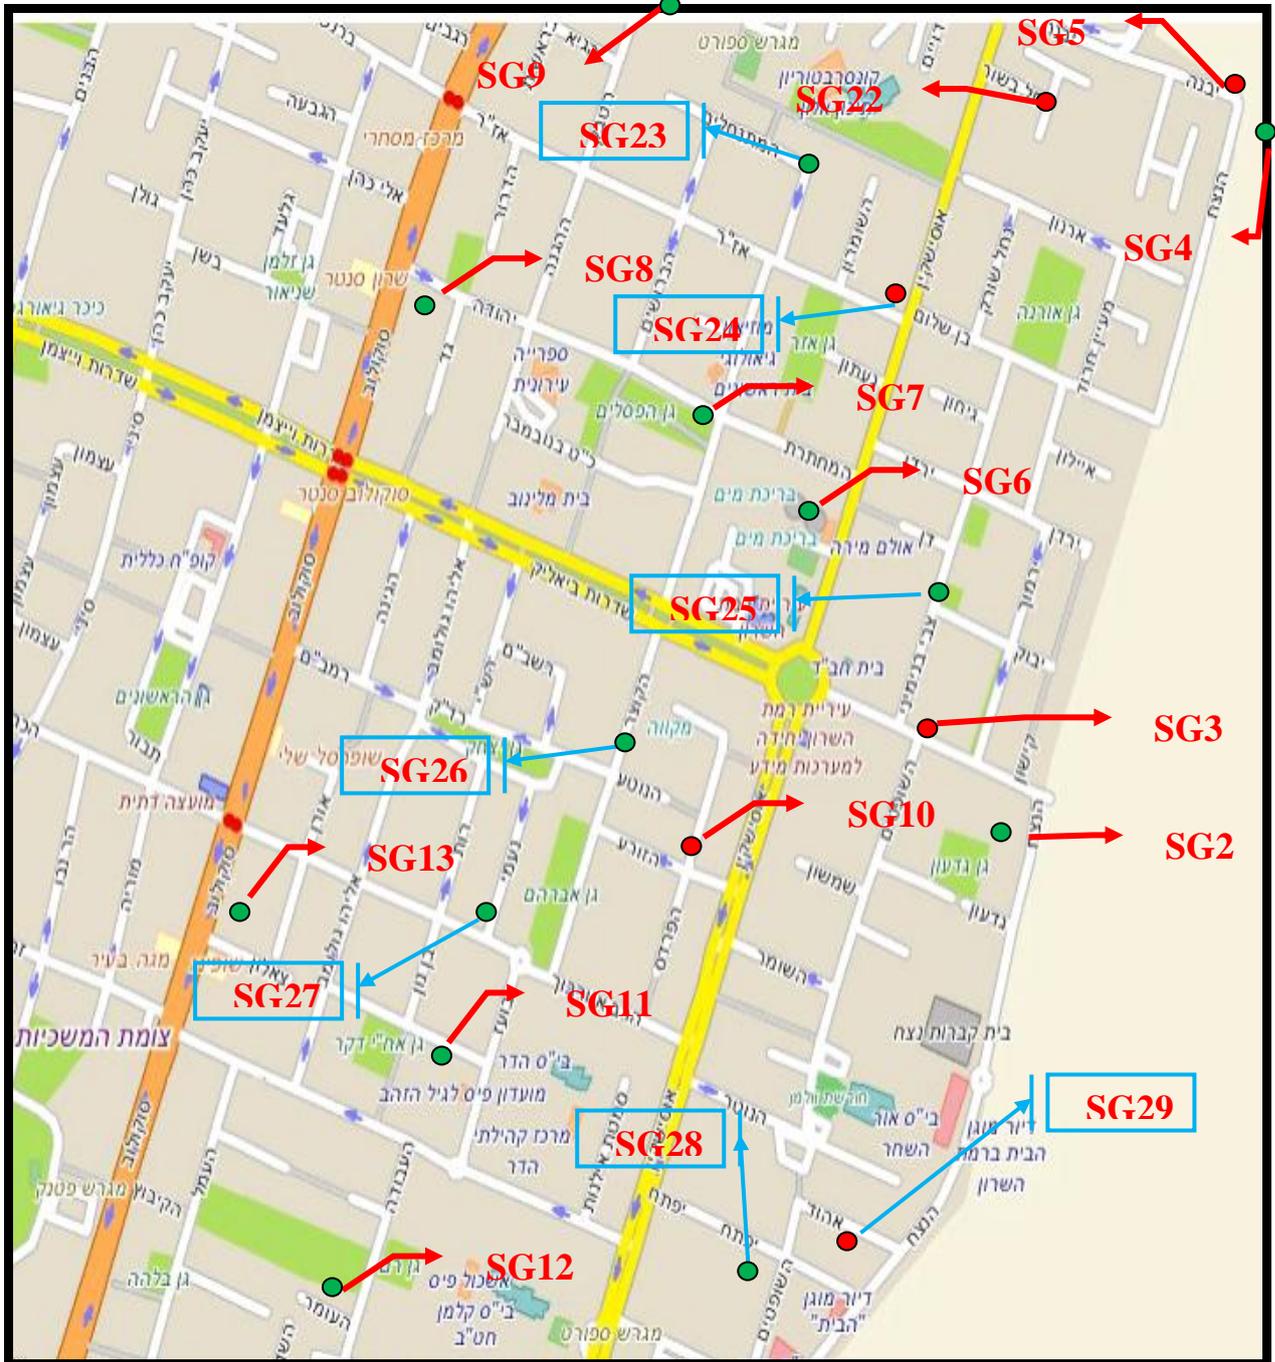
תרשים מספר 4-א: מיפוי מיקום הקידוחים שבוצעו וסימון הקידוחים בהם נמצא זיהום

תוצאות ממופות מופיעות בתרשימים 4-א, ב. מפת חובת מיגון/התייעצות מופיעה בתרשים 5 ובקובץ PDF כנספת.

תוצאה	תקן*	סוג גז קרקע	כתובת	קידוח
126.4	31.0	Carbon tetrachloride	ביאליק	SG3
40.92	26.0	Naphthalene	יבנה פינת נצח	SG5
612.6	27.0	Trichloroethylene		
21.6	16.0	Benzene	חניית רח' הפרדס	SG10
7148.84	470.0	Tetrachloroethylene	גורדון 1	SG14
28.37	24.0	Chloroform	חניית אולם ספורט אורנים	SG15
2737.94	27.0	Trichloroethylene		
***27.3	24.0	Chloroform	(דב הוז (תחנת אוטובוס 92 הוסטל	SG16
***41.26	24.0	Chloroform	הנביאים פינת המלאכים	SG18
***37.1	24.0	Chloroform	חורשה) 6/28 ריינס	SG19
***42.28	24.0	Chloroform	ס רוטברג – רח' במעלה" ביה חניית	SG20
893.12	27.0	Trichloroethylene	נחל הבשור	SG22
31.17	27.0	Trichloroethylene	בן שלום 1 פינת אוסישקין	SG24
27838.41	470.0	Tetrachloroethylene	רחוב הנצח 1 מול גינה ציבורית	SG29
180473.11	470.0	Tetrachloroethylene	הנצח 3 מול קופ"ח מכבי (אוטו אדיב)	א SG29
38.82	24.0	Chloroform	ויתקין 15	SG30
42.18	27.0	Trichloroethylene	ארלזרוב – ליד מרכז קהילתי-לוי	SG33

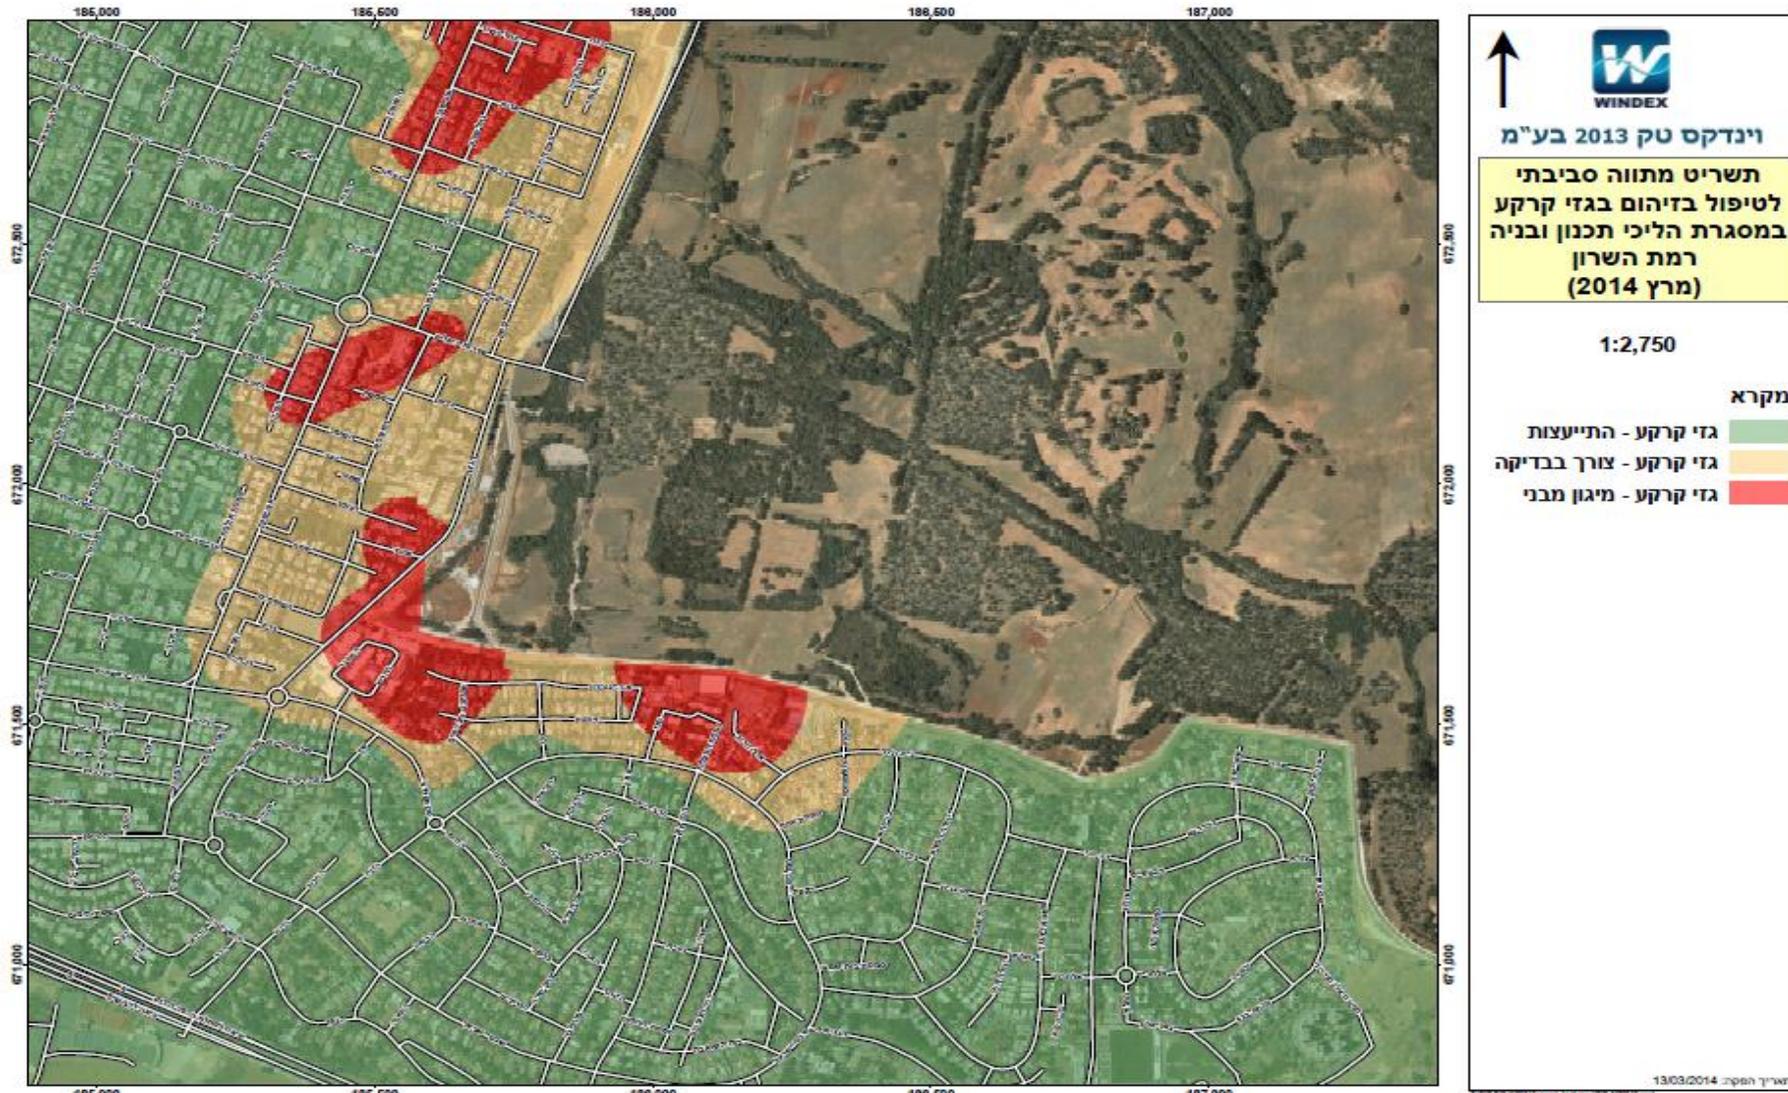
תרשים מספר 5: מיפוי מיקום הקידוחים שבוצעו וסימון הקידוחים בהם נמצא זיהום

5.9 בוצע מיפוי לכלל הנתונים שנאספו להלן מסקנות המיפוי והמתודולוגיה (מפה מספר 5). מפה זו מרכזת ומסכמת את כלל מסקנות והמלצות סקר זה.

- 6.1 אימוץ תשריט מתווה סביבתי לטיפול בזיהום בגזי קרקע במסגרת הליכי תכנון ובנייה לרמת השרון 03/2014.
- 6.2 חובת מיגון מפני גזי קרקע, עפ"י תשריט מס' 5, נדרשת עפ"י ממצאי הבדיקה הנ"ל וחשובה מפאת בריאות המשתמשים במבנים העתידיים להיבנות.
- 6.3 אימוץ המתווה המפורט בסעיף 4 (עמ' 7) להל"ן.
- 6.4 מומלץ לרענן את המפה לאור קידוחים נוספים שמבוצעים ויבצעו בפועל באזור תוך חצי שנה – ולאחר העדכון הראשוני הנ"ל – מומלץ לבצע עדכון בכל שלוש שנים.
- 6.5 מוצע גם לבצע סקר לשיפור המיפוי באזור גשש SG4 אשר מרכז אנומליה סביבו. כמו כן ביצוע 6 קידוחים נוספים לעומק 1.5 מטרם באזור גששים SG29, ו- SG29א עקב תוצאות חריגות מאוד ב Tetrachloroethylene סקר משלים יכלול סה"כ 10 קידוחים נוספים לעומק 1.5 מטרים, המלצה זו יכולה להיכלל גם בביצוע סקר באזור התעשייה אשר עתיד להיות.
