**דו"ח לסקר מזהמים נדיפים
במקלטים ציבוריים והשוואתם לגזי קרקע
עיריית רמת השרון – סקר משלים
09.2014**

מהדורה מס 1

עורך התוכנית: דני מאיר. יועץ סביבתי .

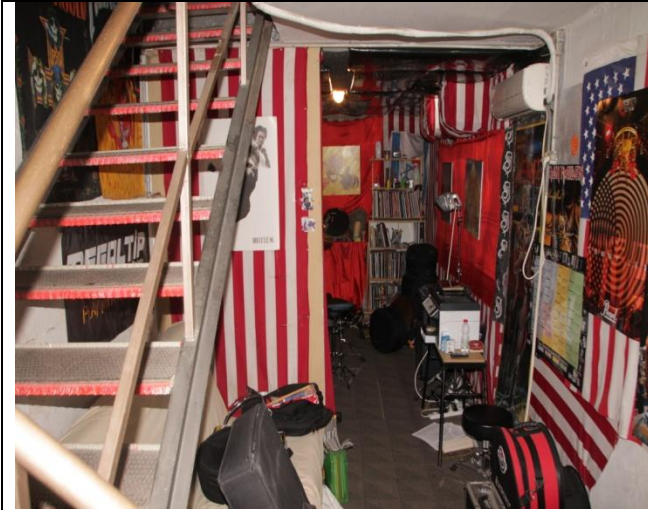
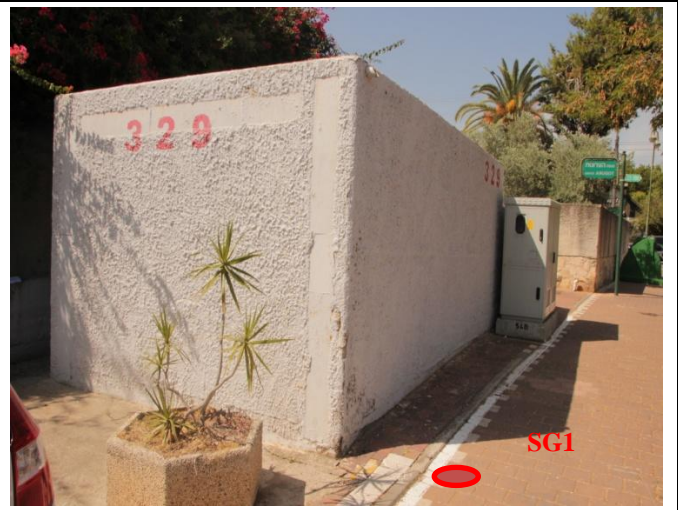
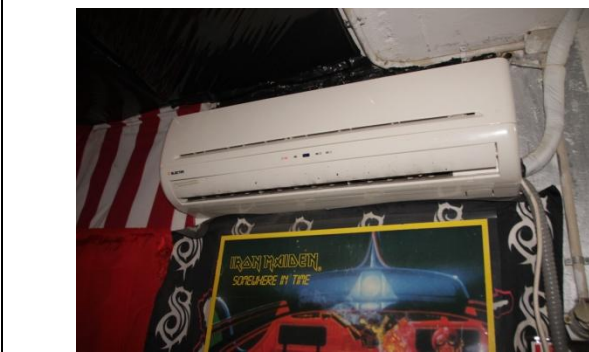
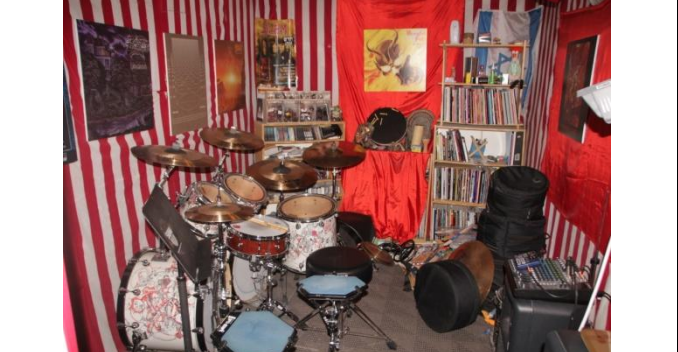
7.1.10 תמונות מקלט 329:

- 7.1.4 המקלט מושכר ומשמש לחדר חזרות למוסיקאי. קירות המקלט הפנימיים – מצופים על מנת לבודד קול. קומות תת קרקעיות 1. שטח מרתף 25 מ"ר. הבנייה היא משנות ה-70, רצפה וקירות מבוטנים.

- 7.1.5 **אורור - למקלט קיימת מערכת מיזוג נפרדת (ראה תמונה). לא קיימים מפוחים.**
- 7.1.6 **ניקוז – מחובר למערכת העירונית, השירותים במקלט בחלק העליון לפני מדרגות הירידה.**

- 7.1.7 **חיפוי מחוץ למבנה – מרצפות.**
- 7.1.8 **אזור התעשייה מגן במרחק- של כ- 100 מטר.**
- 7.1.9 **מקורות זיהום תוך מבנים אפשריים - לא נמצאו, כמו כן אין עישון במקלט. ולא ידוע על ניקוי יבש או כביסה במקום אשר עברה ניקוי יבש. לא הייתה שריפה במקלט ולא בוצעה הדברה/ צביעה.**

במקלט 329 נמצאו באוויר התוך מבני שלוש חריגות. שלושת החריגות עוברות את ערכי הסף קצרי המועד של ועדת אלמוג וחורגים גם מתקן ניו- ג'רסי 2013.

- החשד למקור הצטברות החריגות במקלט – הינו בשימושים התוך מבניים שמבוצעים במקלט.
- איטום המקלט הפנימי – במיגון אקוסטי – מונע אורור נאות ומשמש מחסום לגזים- אשר ריכוזם עולה מעבר לערכי הסף.

- יש לבצע אורור ל 48 שעות של המקלט הכולל – פתיחת החלונות / דלתות – הצבת מאוורים שיוציאו את האוויר.
- יש להתקין מפוח אוויר למקלט- לחברו לשעון שבת – ולהפעיל לשלוש שעות ביום.
- יש לחזור על הבדיקה התוך מבנית לאחר חודש ימים מביצוע המלצות 1+2 לוודא אפקטיביות תחלופת האוויר.
- לניקוי המקלטים ושטיפתם מומלץ להשתמש בחומרים ידידותיים לסביבה – נטולי אקונומיקה.

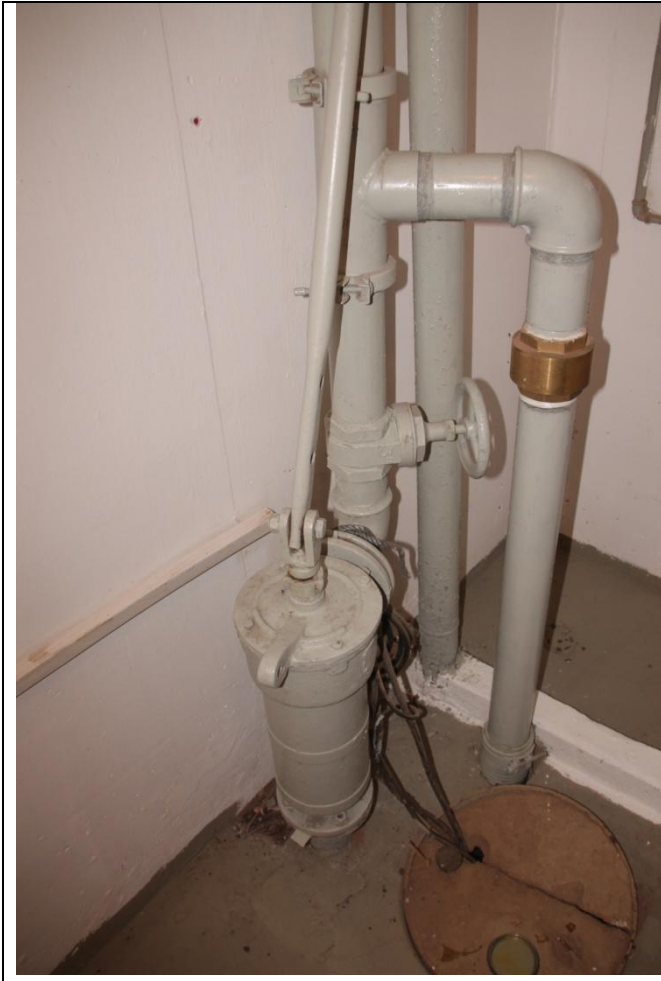
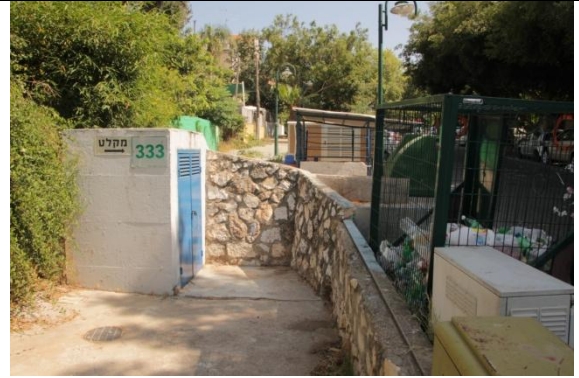
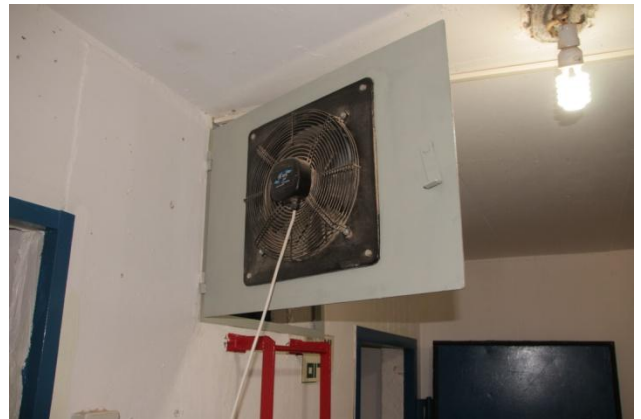
7.2.10 תמונות מקלט 333:

- 7.2.2 בסקר הראשון נמצאה חריגה במקלט זה ב Methylene Chloride 118.11 - חריגה של פי 1.23 מתן ניו גרסי.
- 7.2.3 **בוצע סיור במקלט בתאריך 09/06/2014 להלן המידע הנדרש עפ"י טופס לבדיקת מבנה לצורך דיגום אוויר תוך מבני.**
- 7.2.4 המקלט הושכר בעבר (עד שנת 2012) לנגר כיום עומד ריק ונקי. קומות תת קרקעיות 1. שטח מרתף 25 מ"ר. הבנייה היא משנות ה-70, רצפה וקירות מבוטנים. עומק מתחת לקרקע 4- מטרים.
- 7.2.5 **אזור - למקלט מפוח שמכניס אוויר מבחוץ – אך לא מופעל בשגרה (ראה תמונה).**
- 7.2.6 **ניקוז – מחובר למערכת העירונית, ישנה משאבה טבולה חשמלית שפועלת עפ"י הצורך (ראה תמונה).**
- 7.2.7 **חיפוי מחוץ למבנה – בטון.**
- 7.2.8 **אזור התעשייה מגן במרחק- של כ- 200 מטר.**
- 7.2.9 **מקורות זיהום תוך מבנים אפשריים - לא נמצאו, כמו כן אין עישון במקלט. ולא ידוע על ניקוי יבש או כביסה במקום אשר עברה ניקוי יבש. לא הייתה שריפה במקלט ולא בוצעה הדברה. צביעה בוצעה לפני כשנה.**

במקלט 333 לא נמצאו כל חריגות בדיגום האוויר התוך מבני – ולא נמצאו חריגות בקידוח גז הקרקע שבוצע בסמיכות למקלט.

- החשד למקור הצטברות החריגות במקלט שנמצאה בסקר הראשון – הינה בשימוש נוזל שטיפה – על בסיס אקונומיקה ששימש לניקוי המקלט.

- לניקוי המקלטים ושטיפתם מומלץ להשתמש בחומרים ידודותיים לסביבה – נטולי אקונומיקה.

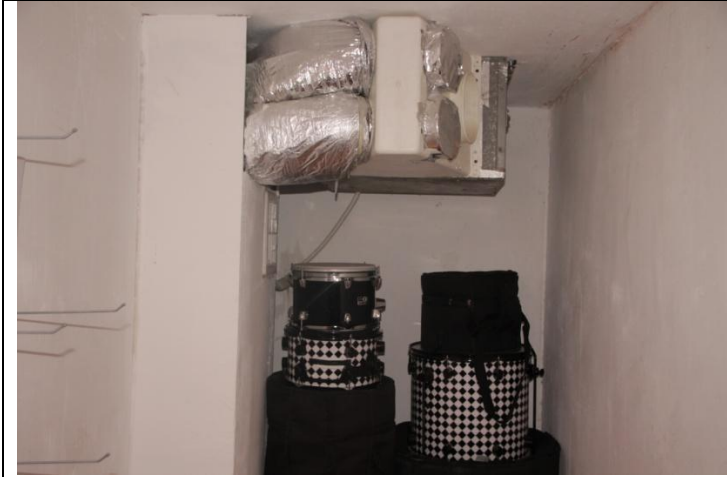
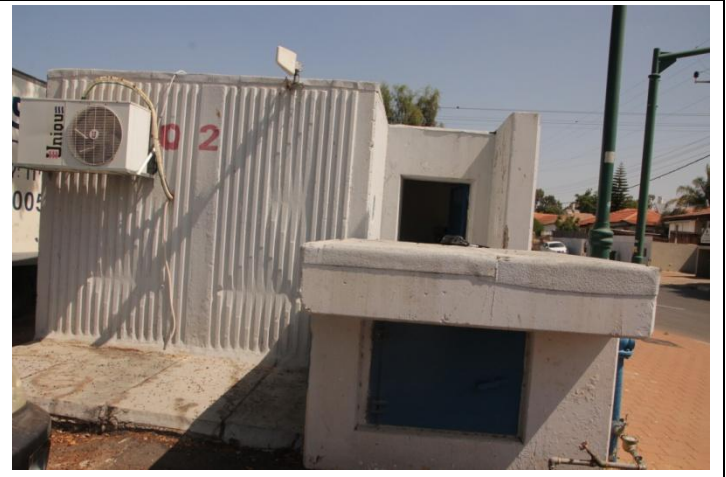
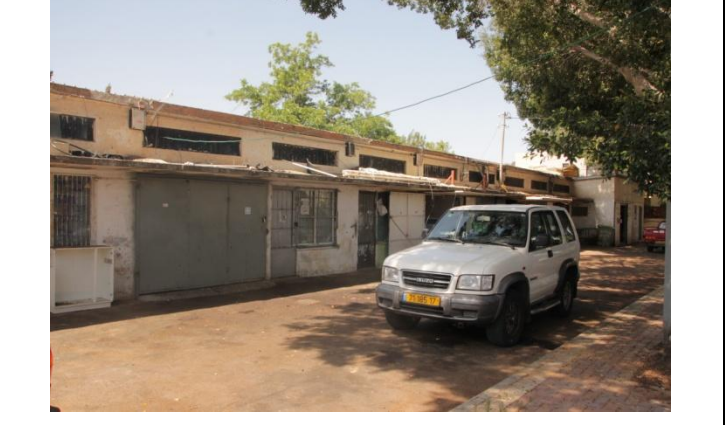
7.3.10 תמונות מקלט 302:

- 7.3.2 סקר הראשון נמצאה חריגה במקלט זה ב 9.9 -- Ethyl Benzen חריגה של פי 4.95 מתן ניו גרסי. חריגה זו עלולה לנבוע גם משימוש בחומרים ממקור תוך מבני.
- 7.3.3 **בוצע סיור במקלט בתאריך 09/06/2014 להלן המידע הנדרש עפ"י טופס לבדיקת מבנה לצורך דיגום אוויר תוך מבני.**
- 7.3.4 המקלט מושכר למוסיקאים, ומצופה מבפנים ואטום לקול. קומות תת קרקעיות 1. שטח מרתף 25 מ"ר. הבנייה היא משנות ה-70, רצפה וקירות מבוטנים. עומק מתחת לקרקע 4- מטרים.
- 7.3.5 **אוורור** - למקלט מפוח שמכניס אוויר מבחוץ –אך לא מופעל בשגרה, כמו כן קיים מזגן.
- 7.3.6 **ניקוז** – מחובר למערכת העירונית. **חיפוי מחוץ למבנה** – אספלט + ריצוף.
- 7.3.7 **אזור התעשייה מגן במרחק** - של כ- 1000 מטר.
- 7.3.8 מחוץ למקלט במרחק של כ-20 מטרים קיימות 3 נגריות.
- 7.3.9 **מקורות זיהום תוך מבנים אפשריים** - לא נמצאו, כמו כן אין עישון במקלט. ולא ידוע על ניקוי יבש או כביסה במקום אשר עברה ניקוי יבש. לא הייתה שריפה במקלט ולא בוצעה הדברה. צביעה בוצעה לפני כשנה.

במקלט 302 נמצאו באוויר התוך מבני שתי חריגות. שתי החריגות עוברות את ערכי הסף קצרי המועד וארוכי הטווח

- החשד למקור הצטברות החריגות במקלט – הינו בשימושים התוך מבניים שמבוצעים במקלט.
- איטום המקלט הפנימי – במיגון אקוסטי – מונע אורור נאות ומשמש מחסום לגזים- אשר ריכוזם עולה מעבר לערכי הסף.

- לניקוי המקלטים ושטיפתם מומלץ להשתמש בחומרים ידידותיים לסביבה – נטולי אקונומיקה.
- עקב החריגה באתיל- בנזן בסבב הראשון והחריגות השונות בסבב השני – מומלץ להתקין מפוח אוויר למקלט, לחברו לשעון שבת ולהפעיל לשלוש שעות ביום.

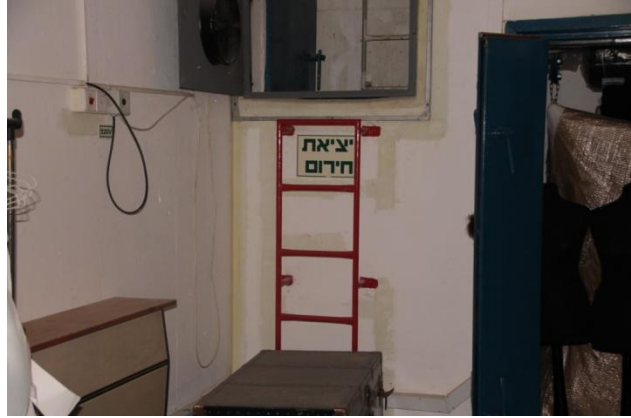
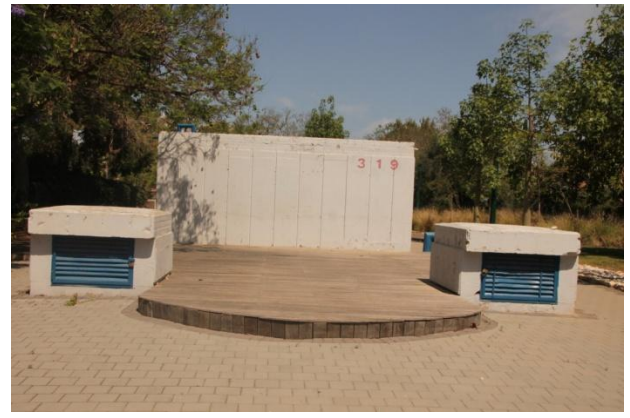
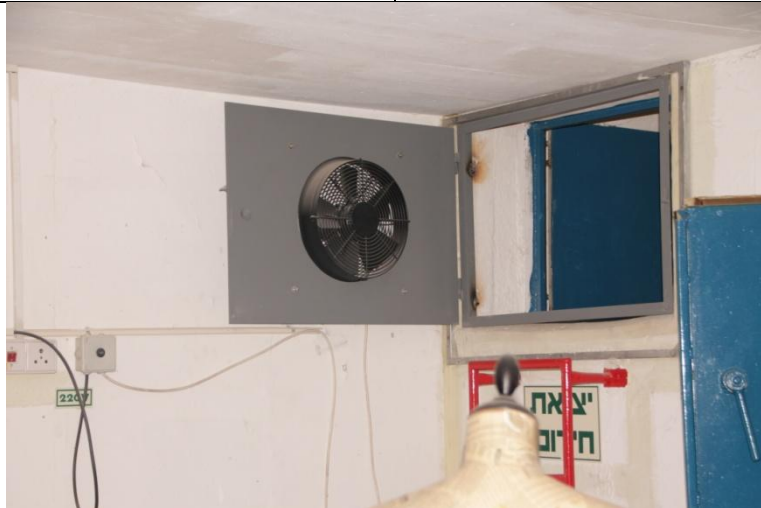
7.4.10 תמונות המקלט:

7.4.4 המקלט מושכר לתופרת. קומות תת קרקעיות 1. שטח מרתף 50 מ"ר. הבנייה היא משנות ה-70, רצפה וקירות מבוטנים. עומק מתחת לקרקע 4- מטרים.

7.4.5 אוורור - למקלט מפוח שמכניס אוויר מבחוץ –אך לא מופעל בשגרה.

7.4.6 ניקוז – מחובר למערכת העירונית. חיפוי מחוץ למבנה – דק עץ + ריצוף.

7.4.9 מקורות זיהום תוך מבנים אפשריים - לא נמצאו, כמו כן אין עישון במקלט. ולא ידוע על ניקוי יבש או כביסה במקום אשר עברה ניקוי יבש. לא הייתה שריפה במקלט ולא בוצעה הדברה. צביעה של הדלת החיצונית בוצעה לפני כשנה.

- יש להקצות לניקוי המקלטים ושטיפתם חומרים ידידותיים לסביבה – נטולי אקונומיקה.
- עקב החריגות בסבב הראשון – מומלץ לפעול עפ"י עקרון הזהירות והתקין מפוח אוויר למקלט, לחברו לשעון שבת ולהפעיל לשלוש שעות ביום.

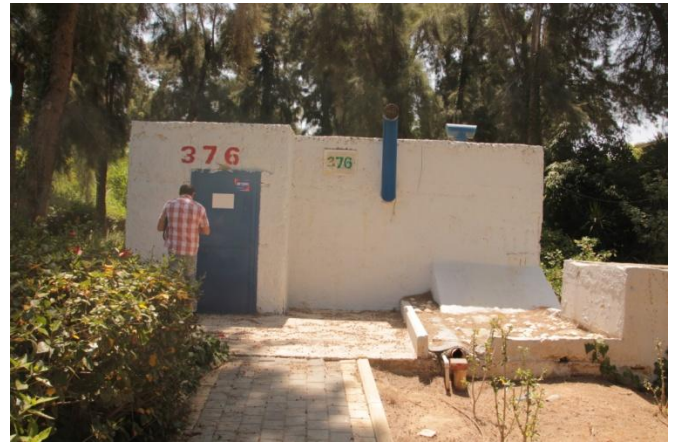
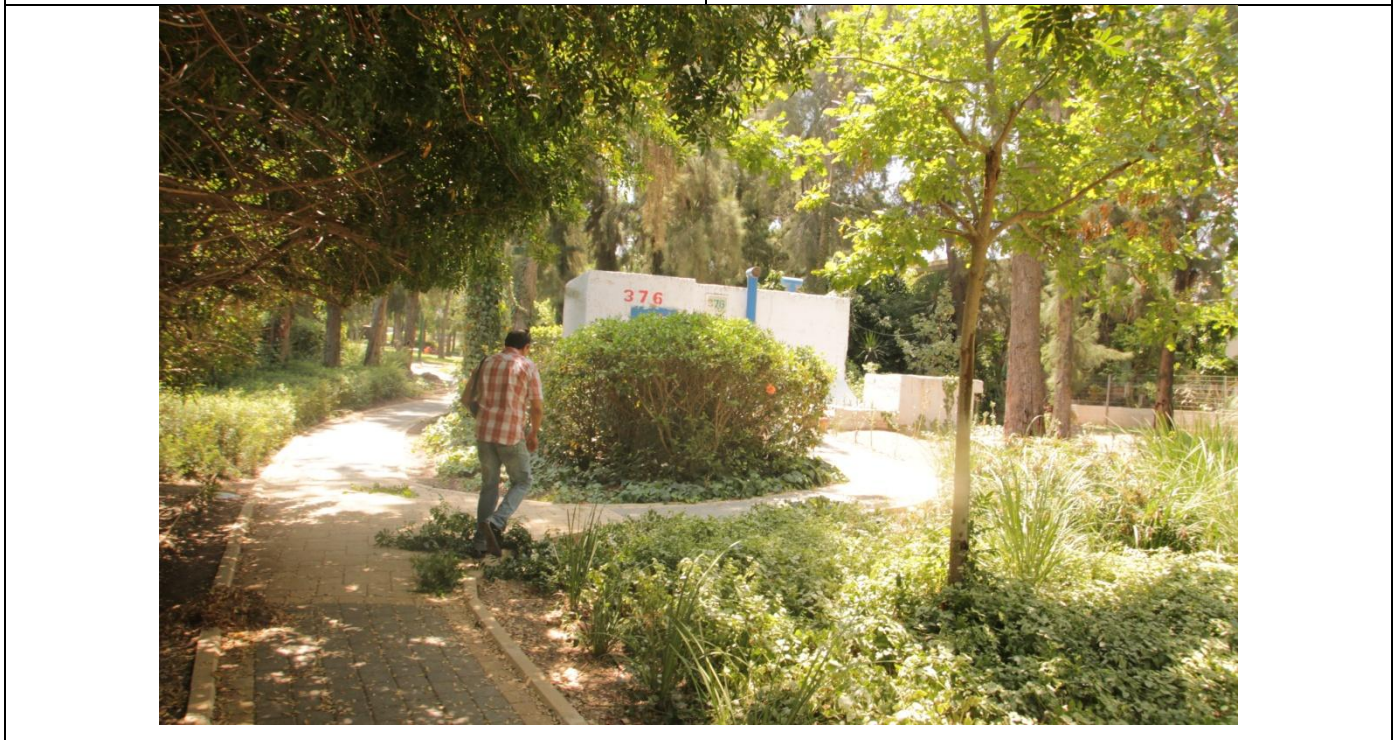
7.5.9 תמונות המקלט:

7.5.4 המקלט ריק ונקי, אין שימוש בשטח המקלט בימי שגרה. קומות תת קרקעיות 1. שטח מרתף 25 מ"ר. הבנייה היא משנות ה-70, רצפה וקירות מבוטנים. עומק מתחת לקרקע 4- מטרים.

7.5.5 אוורור – לא קיימת מערכת אוורור למקלט, לא קיים מפוח במקלט.

7.5.6 ניקוז – מחובר למערכת העירונית. חיפוי מחוץ למבנה – גינת נוי פתוחה.

7.5.8 מקורות זיהום תוך מבנים אפשריים - לא נמצאו, כמו כן אין עישון במקלט. ולא ידוע על ניקוי יבש או כביסה במקום אשר עברה ניקוי יבש. לא הייתה שריפה במקלט ולא בוצעה הדברה. לא בוצעה צביעה.

- יש להקצות לניקוי המקלטים ושטיפתם חומרים ידידותיים לסביבה – נטולי אקונומיקה.
- עקב החריגות בסבב הראשון – מומלץ לפעול עפ"י עקרון הזהירות והתקין מפוח אוויר למקלט, לחברו לשעון שבת ולהפעיל לשלוש שעות ביום.

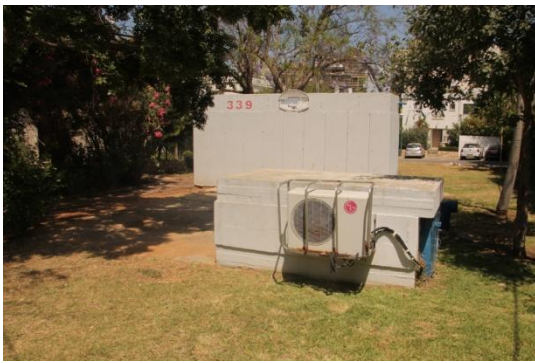
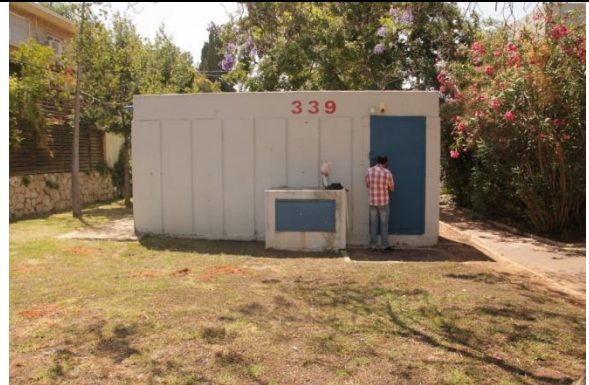
- 7.6.10** תמונות המקלט:

- 7.6.3** בוצע סיור במקלט בתאריך 09/06/2014 להלן המידע הנדרש עפ"י טופס לבדיקת מבנה לצורך דיגום אוויר תוך מבני.
- 7.6.4** המקלט מושכר למוסיקאי, וקיימת שכבת בידוד אקוסטית פנימית. קומות תת קרקעיות 1. שטח מרתף 25 מ"ר. הבנייה היא משנות ה-70, רצפה וקירות מבוטנים. עומק מתחת לקרקע 4- מטרים.

- 7.6.5** אזור התעשייה מגן במרחק - של כ- 400 מטר.
- 7.6.6** אוורור – ע"י מזגן.
- 7.6.7** ניקוז – מחובר למערכת העירונית ע"י משאבה חשמלית טבולה. חיפוי מחוץ למבנה – דשא.

- 7.6.8** מחוץ למקלט ובקרבתו, אזור מגורים ובצמידות למקלט גינת נוי פתוחה לציבור.
- 7.6.9** מקורות זיהום תוך מבנים אפשריים - לא נמצאו, כמו כן אין עישון במקלט. ולא ידוע על ניקוי יבש או כביסה במקום אשר עברה ניקוי יבש. לא הייתה שריפה במקלט ולא בוצעה הדברה. לא בוצעה צביעה.

- יש להקצות לניקוי המקלטים ושטיפתם חומרים ידידותיים לסביבה – נטולי אקונומיקה.
- עקב החריגות בסבב הראשון – מומלץ לפעול עפ"י עקרון הזהירות והתקין מפוח אוויר למקלט, לחברו לשעון שבת ולהפעיל לשלוש שעות ביום.

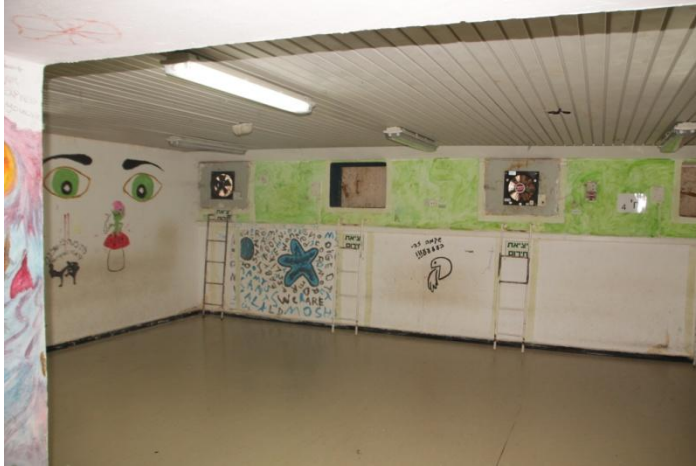
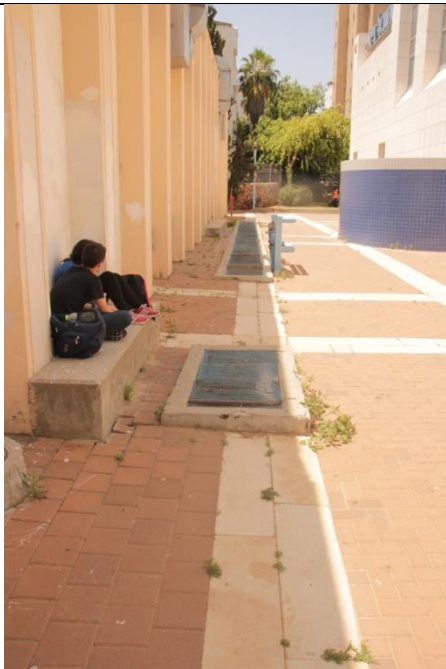
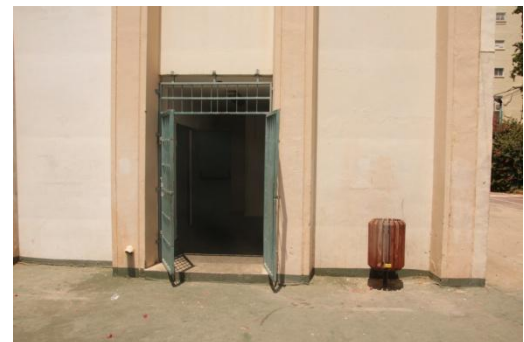
7.7.9 תמונות המקלט:

- 7.7.4 המקלט הינו מקלט בתוך שטח בית ספר קלמן. המקלט כולל מס' חדרים המחוברים במסדרון ללא סגירה הרמטית בינים (ניתן להתייחס אל כלל השטח כחלל אחד מבחינת זרימת אוויר תוך מבנית). קומות תת קרקעיות 1. שטח מרתף 250 מ"ר. הבנייה היא משנות ה-80, רצפה וקירות מבוטנים בקיר המזרחי, קיר כפול דופן בעל פתח חיצוני לאורור. עומק מתחת לקרקע 3.5- מטרים.

- 7.7.5 **אורור** – ע"י שורה של מפוחים הפועלים עפ"י הצורך, אינם פועלים בשגרה.
- 7.7.6 **ניקוז** – מחובר למערכת העירונית. **חיפוי מחוץ למבנה** – מרצפות.
- 7.7.7 מחוץ למקלט ובקרבנו, אזור מגורים וחצר בית הספר קלמן.

- 7.7.8 **מקורות זיהום תוך מבנים אפשריים** - לא נמצאו, כמו כן אין עישון במקלט. ולא ידוע על ניקוי יבש או כביסה במקום אשר עברה ניקוי יבש. לא הייתה שריפה במקלט ולא בוצעה הדברה. בוצעה צביעה באמצע חודש מאי של חלק מהקירות.

- ישנה הלימה בים החריגה שנמצאה בסקר הראשון ובין ערכי הטרכלורטילן שמפעפע מהקרקע בבדיקה שלהן.
- חוסר החריגה בטרכלורטילן היא בתוך טווח הטעות המעבדתי לבדיקה זו – כלומר טווח הריכוז שנמצא יכול להיות קטן יותר או גדול יותר בפועל – בטווח הטעות המעבדתי – ולהתאים לחריגה שבגינה בוצע דיגום חוזר במקלט בביה"ס.

- יש להקצות לניקוי המקלטים ושטיפתם חומרים ידידותיים לסביבה – נטולי אקונומיקה.
- עקב החריגות בסבב הראשון – מומלץ לפעול עפ"י עקרון הזהירות והתקין מפוח אוויר למקלט, לחברו לשעון שבת ולהפעיל לשלוש שעות ביום.

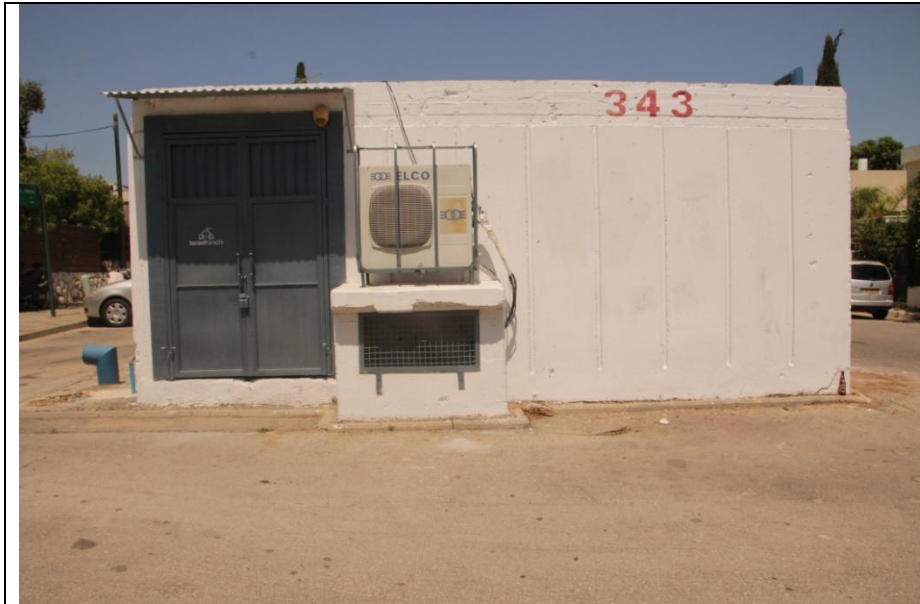
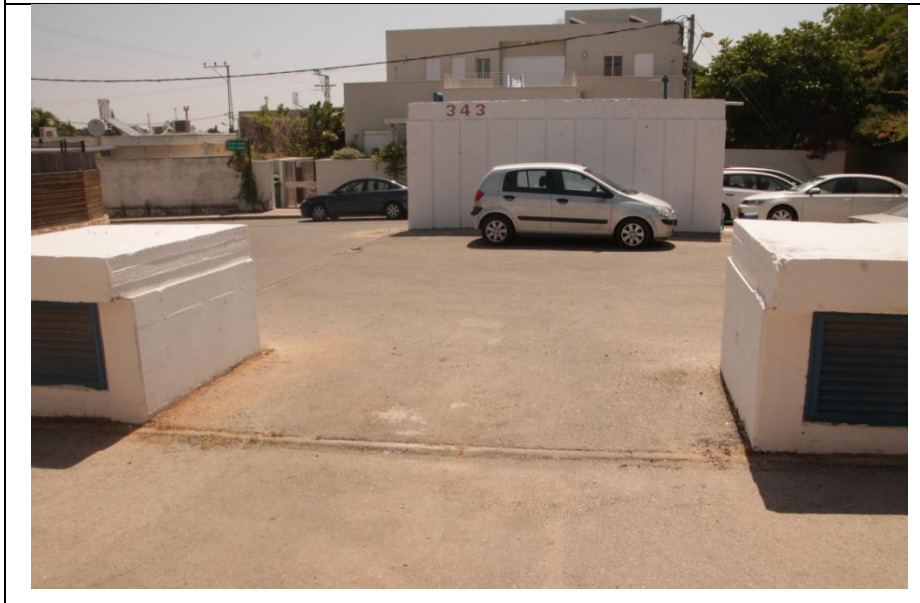
7.8.10 תמונות המקלט:

- 7.8.2 סקר הראשון נמצאה חריגה במקלט זה 6.4-Naphthalene שמהווה חריגה של פי 3.2 מתקן ניו גרסי .
- 7.8.3 **בוצע סיור במקלט בתאריך 09/06/2014 להלן המידע הנדרש עפ"י טופס לבדיקת מבנה לצורך דיגום אוויר תוך מבני.**
- 7.8.4 המקלט מושכר למוסיקאי, וקיימת שכבת בידוד אקוסטית פנימית. קומות תת קרקעיות 1. שטח מרתף 25 מ"ר. הבנייה היא משנות ה-70, רצפה וקירות מבוטנים. עומק מתחת לקרקע 4- מטרים.
- 7.8.5 **אזור התעשייה מגן במרחק- של כ- 500 מטר.**
- 7.8.6 **אזור - ע"י מזגן.**
- 7.8.7 **ניקוז - מחובר למערכת העירונית. חיפוי מחוץ למבנה -** אספלט המשמש לחניית מכוניות בגג המקלט.
- 7.8.8 **מחוץ למקלט ובקרבתו, אזור מגורים ועל גג המקלט- חניית רכבים.**
- 7.8.9 **מקורות זיהום תוך מבנים אפשריים -** לא נמצאו, כמו כן אין עישון במקלט. ולא ידוע על ניקוי יבש או כביסה במקום אשר עברה ניקוי יבש. לא הייתה שריפה במקלט ולא בוצעה הדברה. לא בוצעה צביעה.

במקלט 343 לא נמצאו חריגות בדיגום התוך מבני

- יש להקצות לניקוי המקלטים ושטיפתם חומרים ידידותיים לסביבה – נטולי אקונומיקה.
- עקב החריגות בסבב הראשון – מומלץ לפעול עפ"י עקרון הזהירות והתקין מפוח אוויר למקלט, לחברו לשעון שבת ולהפעיל לשלוש שעות ביום.
