סקר היסטורי (Phase I)

אזור התעשייה נווה מגן רמת השרון

אוגוסט 2014
מהדורה 1

הנדון: סקר היסטורי לאזור התעשייה נווה מגן – רמת השרון

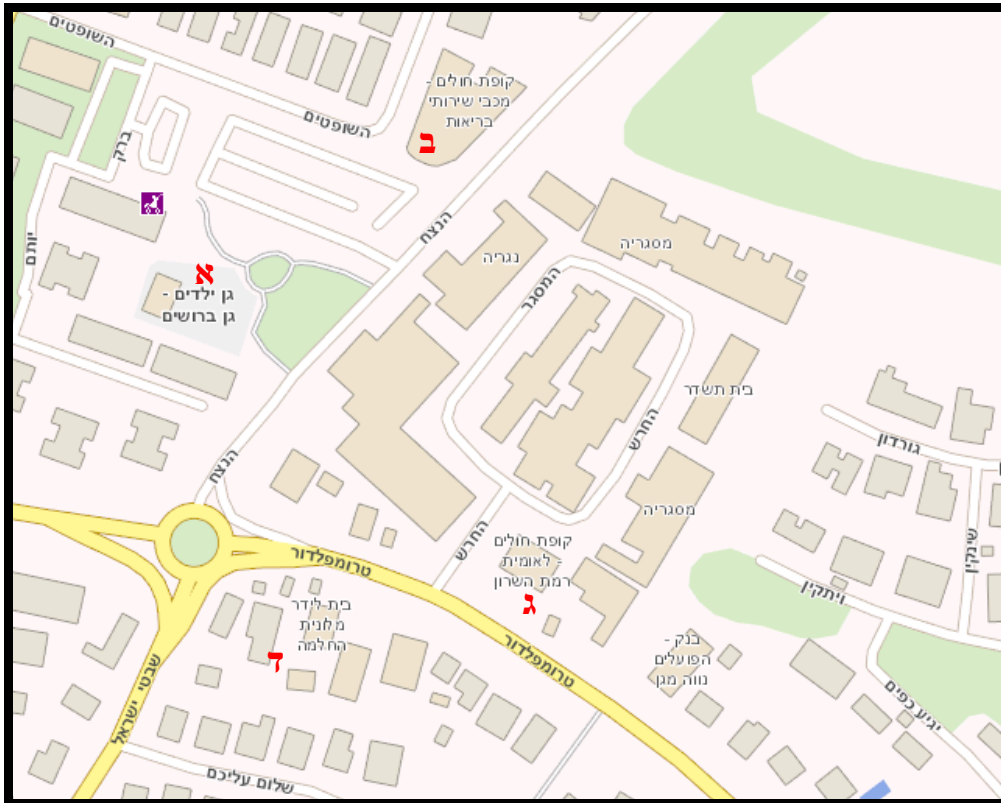
1.6.3 מפה 1.6.3: אתרים בעלי רגישות סביבתית:

סיכום אתרים בעלי רגישות סביבתית ברדיוס של כ-200 מטרים מגבולות אזור התעשייה מגן:

- א.** גן ילדים – במרחק של כ- 40 מטרים
- ב.** קופת חולים מכבי במרחק של כ- 20 מטרים.
- ג.** קופת חולים לאומית צמוד דופן לאזור התעשייה – בתוך המתחם.
- ד.** מלונת החלמה לידר במרחק של כ- 30 מטרים.

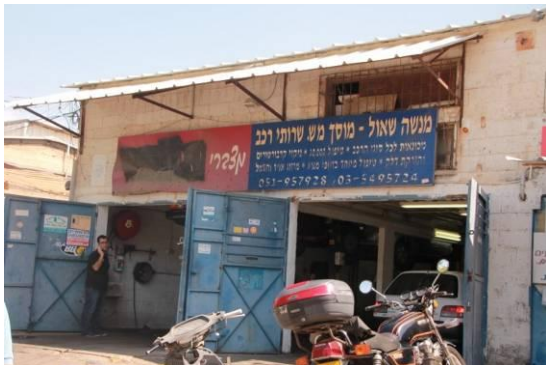
מוסך אופייני

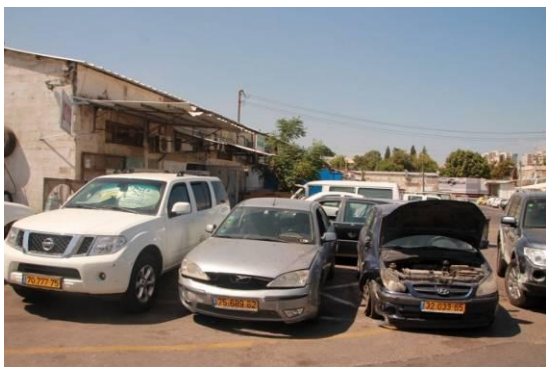
חנייה חיצונית מחוץ למוסכים. החניון משמש גם לשהיית רכבים לאחר תאונות בהמתנה לתיקון

- 1.6.20.1 **כמות מגרשי חנייה** – כלל הכביש המעגלי בנווה מגן משמש גם כאזורי חנייה.
- 1.6.20.2 **תכסית מגרשי חנייה** – תכסית מגרשי החנייה היא אספלט לכל אורכו. אין מגרשי חנייה / כבישי עפר.
- 1.6.20.3 **פוטנציאל תרומת הזיהום של מגרשי החנייה** – כלל הכבישים / חניות באזור התעשייה נווה מגן מופו כפוטנציאל גבוה לזיהום קרקע וזאת בעיקר עקב שימוש בחניות כאתר להשהיית רכבים לטיפול מוסך – גם לאחר תאונות (כפי שצולם גם בסעיף 1.6.8).

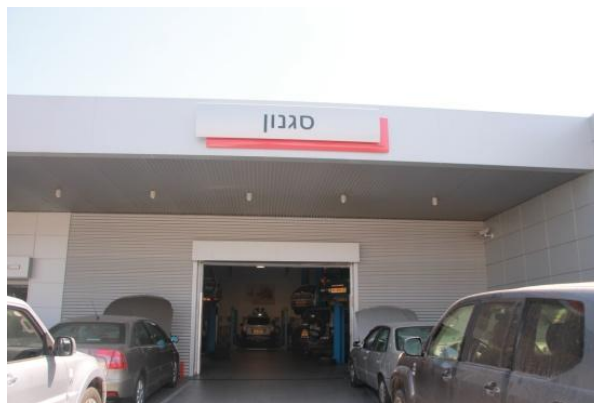
מוסך סגנון שעבר הסדרה מהחדש לאחרונה ושיפוץ כללי.

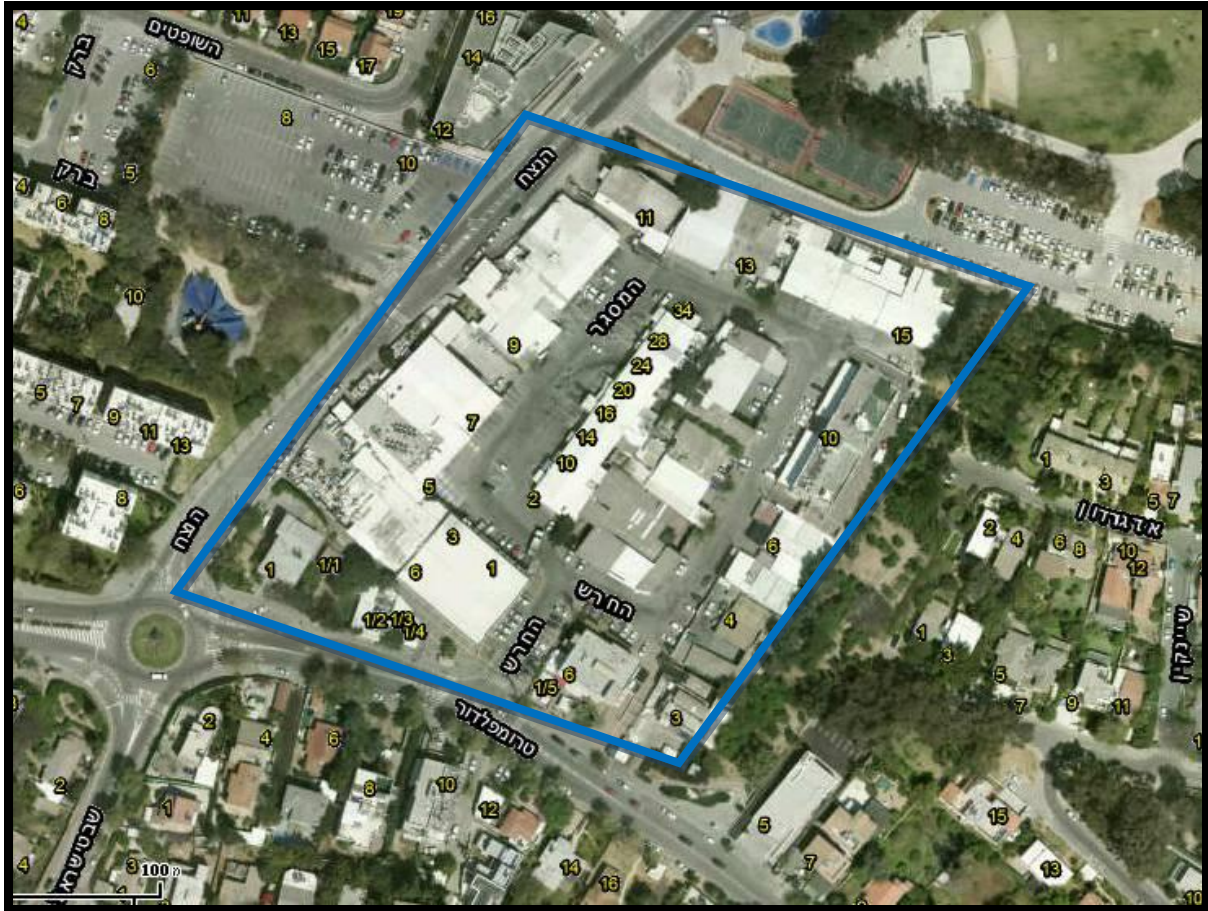
מפה מספר 3.4.1 : תצ"א אזור התעשייה לשנת 2014:

קו כחול, אזור התעשייה נווה מגן.

גודל השטח – כ- 27 דונם

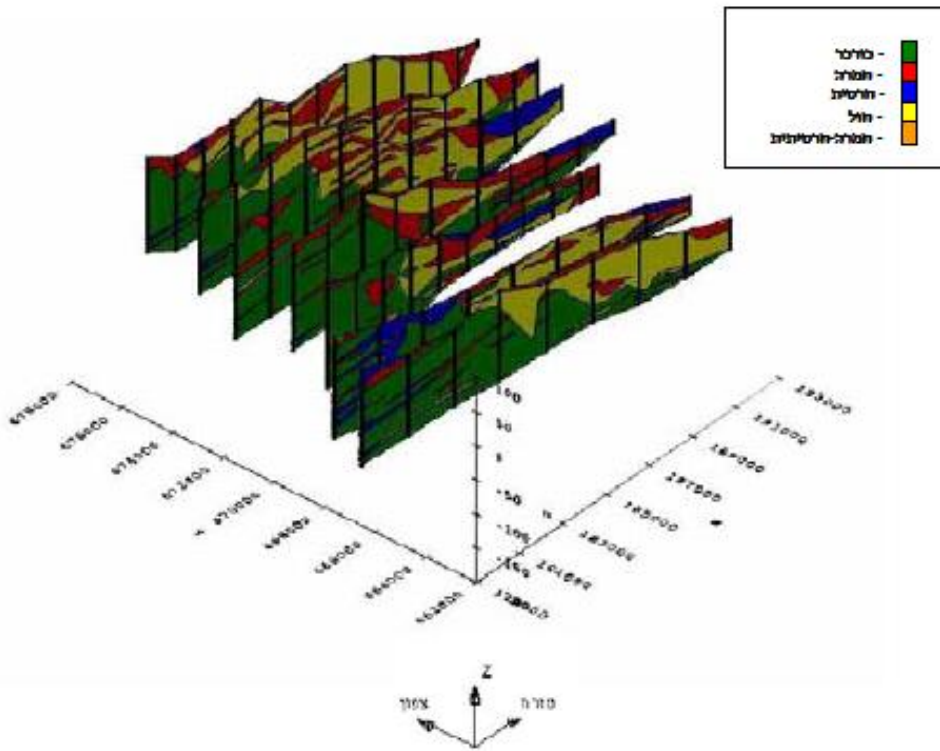
תרשים מס' 4.1-1: חתך גיאולוגי של אזור הסקר:

סוג קרקע: עפ"י דו"ח מסכם של רשות המים בנושא זיהום מי התהום והתווך הבלתי רווי באזור רמת השרון- להלן תרשים מס' 4.1-1: הליתולוגיה האופיינית באזור התוכנית.

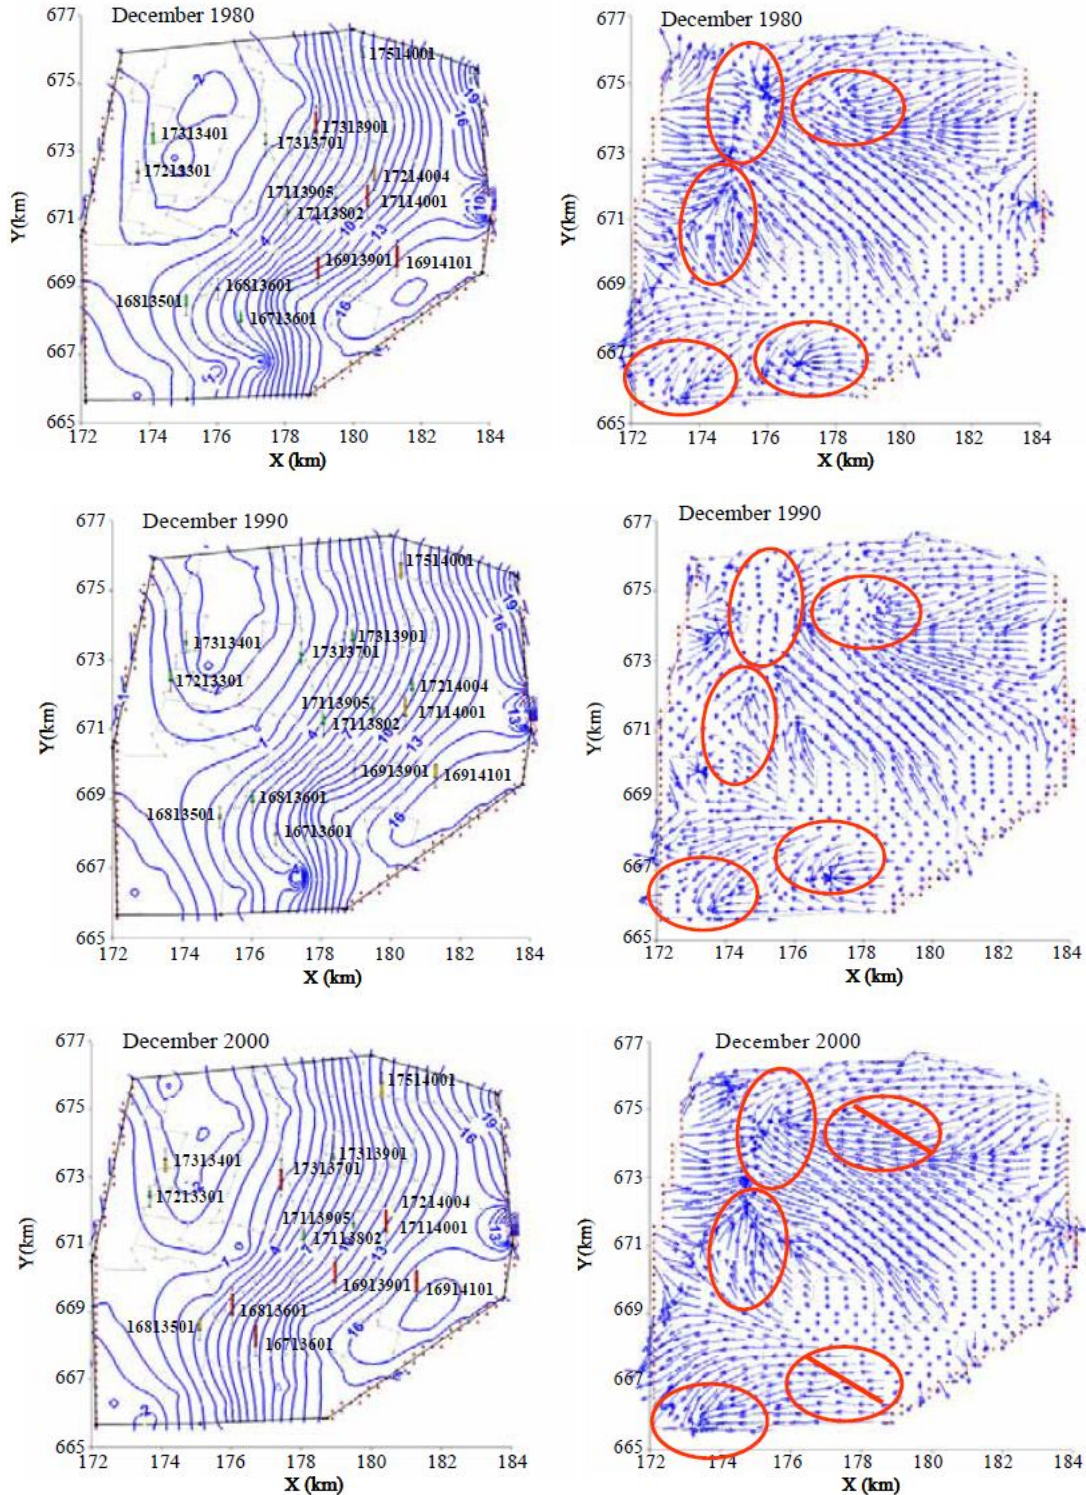
עפ"י דו"ח מסכם של רשות המים בנושא זיהום מי התהום והתוודך הבלתי רווי באזור רמת השרון- להלן: תרשים מס' 4.4-1: כיווני הזרימה של מי התהום האופייניים באזור התוכנית ומפת מפלסים.

דגם הזרימה מדגים את ההשתנות העתית של כיווני הזרימה עם הזמן. השתנות זו מחזקת את הצורך בבדיקות חוזרות כל מסי שנים של גזי הקרקע הנפטים מתהליכי פירוק הזיהום ממי התהום.

במסלול זה ההסעה תהיה בהתאם לזרימות מי התהום המוצגים בתרשים מס' 1-4.4
